# ВОЗМОЖНОСТИ ПРИМЕНЕНИЯ БЕСПИЛОТНЫХ АВИАЦИОННЫХ СИСТЕМ ДЛЯ МОНИТОРИНГА ВОЗДУШНЫХ ЛЭП

**В.К. Барбасов** («СЪЕМКА С ВОЗДУХА»)

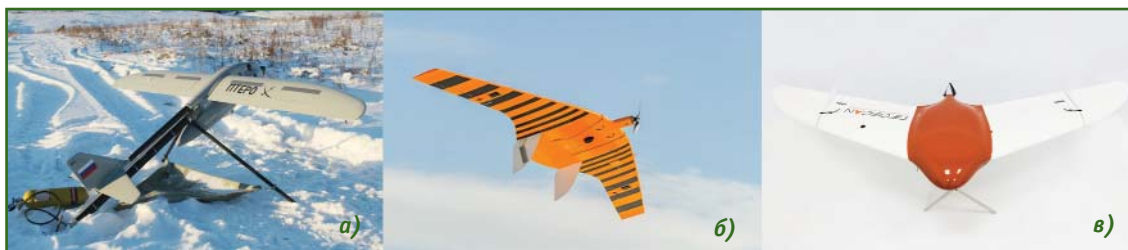
Рис. 2

Основные БАС самолетного типа, используемые в России для обследования воздушных ЛЭП: а) Птеро-60; б) Суперкам 350F; в) Геоскан 201

В России для мониторинга ЛЭП применяются БАС на основе беспилотных летательных аппаратов (БЛА) самолетного и мультироторного типов [1]. Среди БАС самолетного типа (рис. 2) следует отметить следующие: Геоскан 101 и Геоскан 201 (ГК «Геоскан», Санкт-Петербург), Суперкам 100F, Суперкам 250F и Суперкам 350F («Финко», Ижевск) и Птеро-GO («АФМ-Серверс»), а среди БАС мультироторного типа (рис. 3). — Геоскан 401 (ГК «Геоскан»), Суперкам X8 («Финко») и Форпост X6 [2–5]. В табл. 1 приведены основные технические характеристики БЛА самолетного и мультироторного типов и стоимость беспилотных авиационных систем на их основе, вклю-

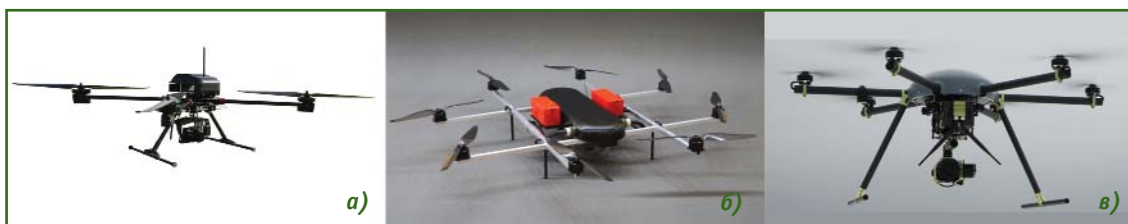
Рис. 3

Основные БАС мультироторного типа, используемые в России для обследования воздушных ЛЭП: а) Геоскан 401; б) Суперкам X8; в) Форпост X6

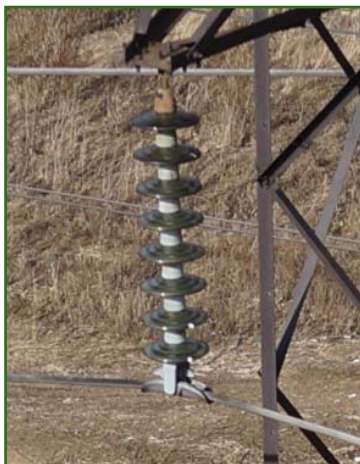
Рис. 4

Изолятор опоры ЛЭП на снимке, полученном с помощью БАС Геоскан 401

По результатам аэрофотосъемочных работ воздушных линий электропередачи с помощью БАС можно получить снимки высокого разрешения, на которых хорошо различимы опоры, провода, изоляторы, состояние растительности и подстилающей поверхности в охранной зоне трассы ЛЭП (рис. 4 и 5).

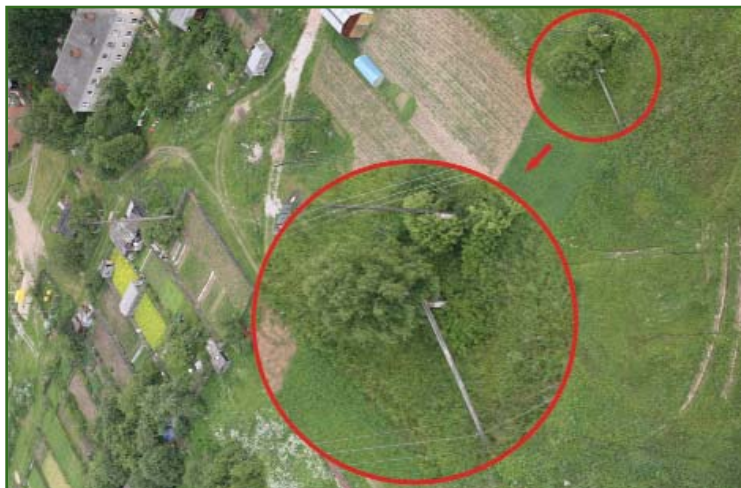
Рис. 5

Упавшая опора на снимке с разрешением пикселя на местности 0,7 см, полученном с помощью БАС Птеро-60

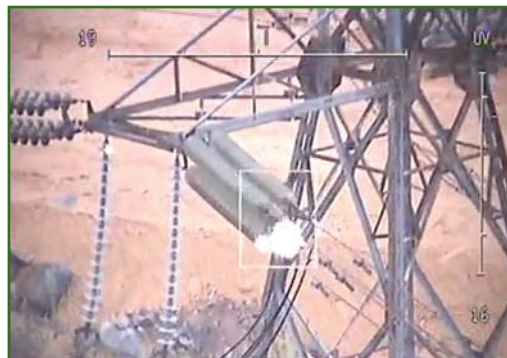
Рис. 7  
Коронные разряды в УФ-спектре

Изображения в ультрафиолетовом спектре при обследовании ЛЭП могут быть получены с помощью УФ-камеры, которая работает в диапазоне 240–280 нм (UVC). В этом диапазоне солнечная радиация поглощается атмосферным озоном, что делает возможным наблюдение частичных поверхностных разрядов (короны) при естественном освещении. Некоторые виды дефектов могут быть выявлены только в ходе съемки УФ-камерой (рис. 7). Для этого необходимо обеспечить экспозицию обследуемого участка в течение 5–10 с. За это время счетчик импульсов прибора сможет получить усредненный показатель разрядной активности. При постоянной съемке в движении на скорости 70–90 км/ч одни источники разрядной активности останутся незамеченными, а на других — будут зафиксированы пиковые значения разрядной активности, на порядок превышающие средние значения. Проблема необходимости оставаться в одной точке во время экспонирования кадра может быть решена за счет применения БАС мультироторного типа.

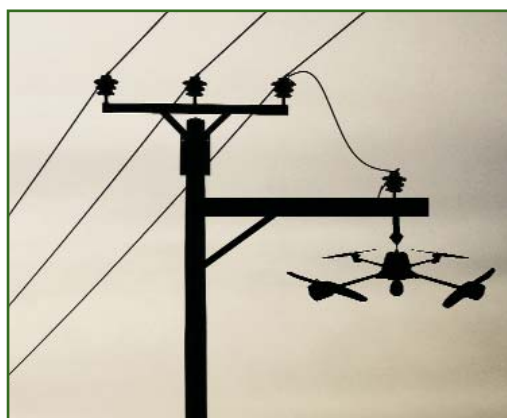
Рис. 9  
БАС мультироторного типа на станции обслуживания системы AeRod

В мире прослеживается тренд по созданию автономных мониторинговых систем с автоматизированными станциями обслуживания беспилотных авиационных систем мультироторного типа. Одну из таких систем предлагает компания «СЪЕМКА С ВОЗДУХА». Система AeRod позволяет на специально оборудованных станциях обслуживания, размещаемых на опорах ЛЭП или других подвешенных объектах, осуществлять автоматические взлет/посадку и подзарядку БАС мультироторного типа (рис. 9) [5].
